CONSTRUCTION INDUSTRY DEVELOPMENT DEPARTMENT
MINISTRY OF NATIONAL PLANNING AND INFRASTRUCTURE

Condition Assessment Report

CRIMINAL COURT

Date of Inspection: 30TH MAY 2019

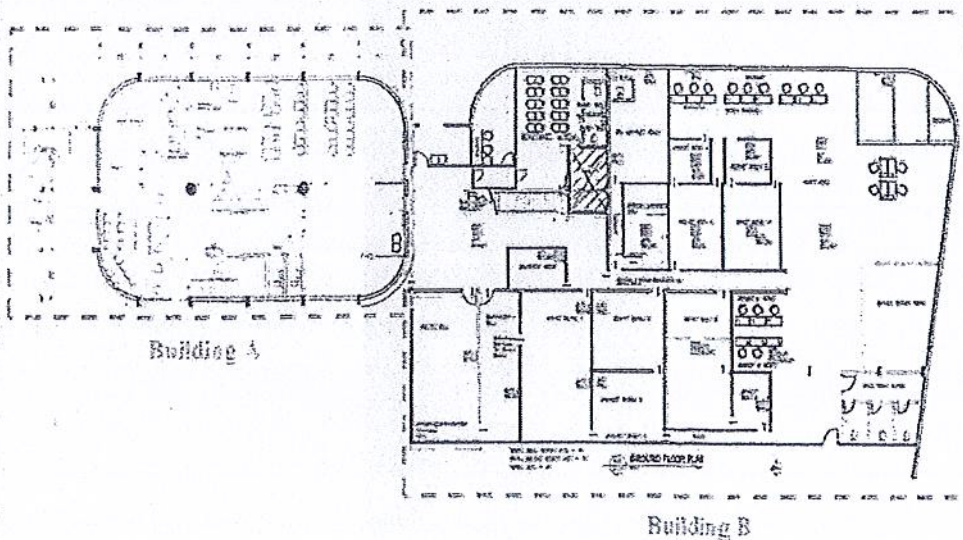
GROUND FLOOR PLAN, RUMAH DINGGA

The main focus of the visual inspection was to check for structural damages to the building and the points of water leakage and the damages caused by the water to the building interior. Major damages include but not limited to slab failure of the ground floor ceiling as well as multiple cracks on beams and columns concentrated mostly on the ground floor.

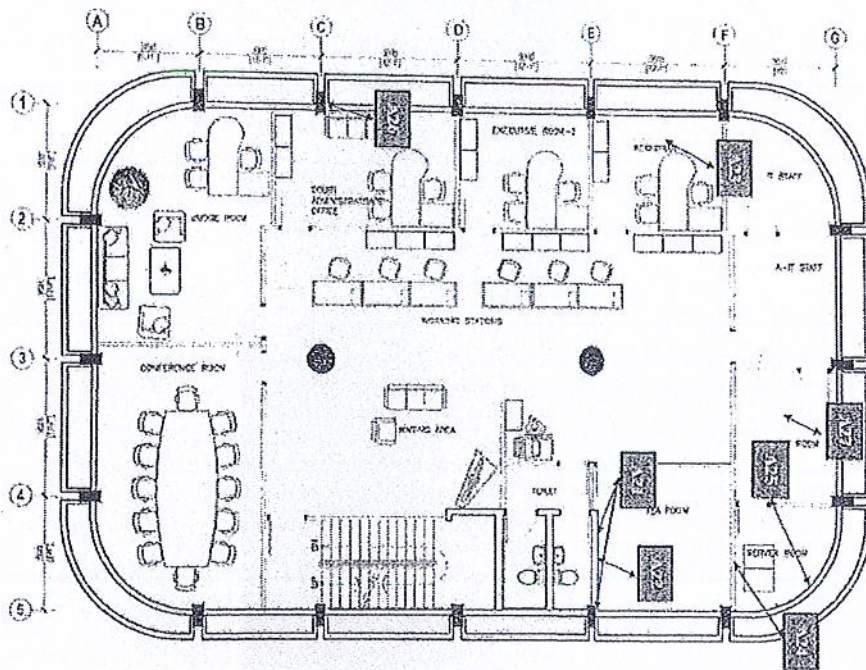
THIRD FLOOR PLAN, BUILDING A

Signs of water leaks through the walls and the ceiling were observed on the 3rd floor (Refer to figures A23, A24 and A27). According to the staffs and what is discernible from on-site, water leaked excessively into the server room observed in the figure A27 where patchwork was observed to be done previously.

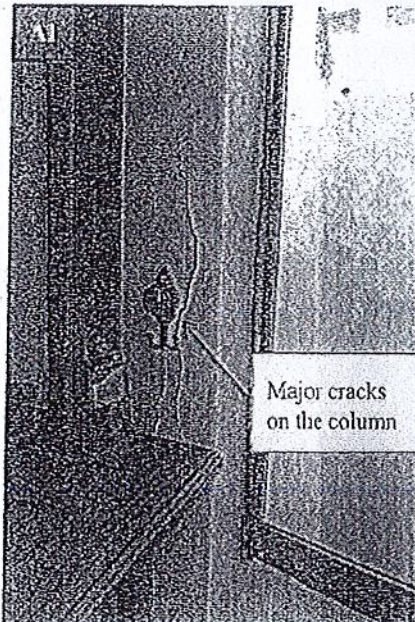
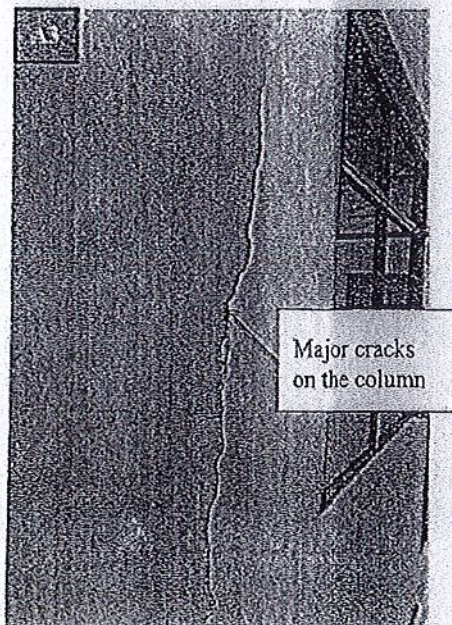
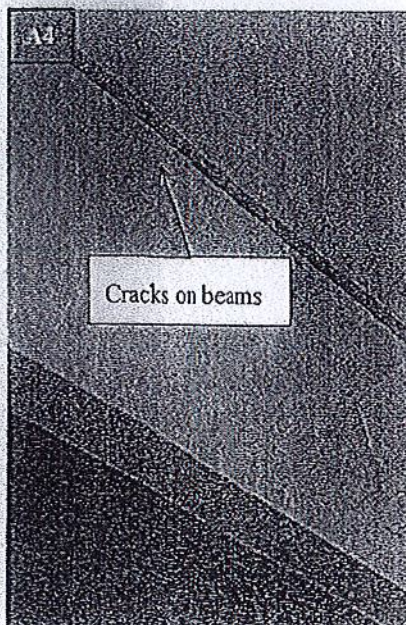
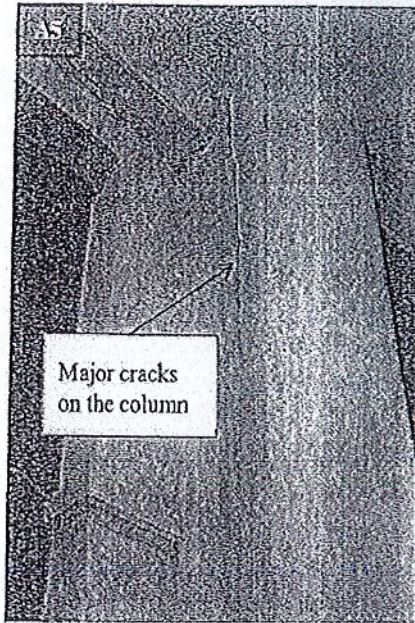
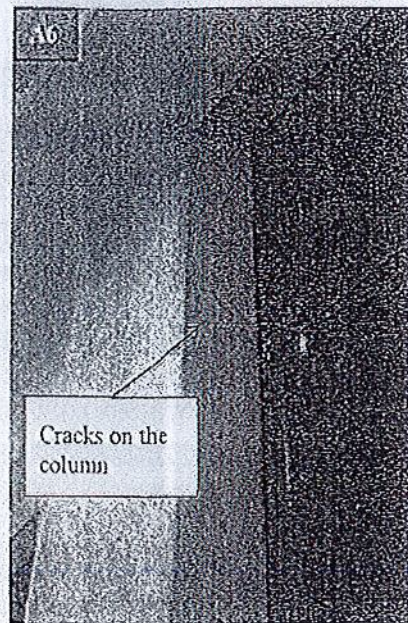
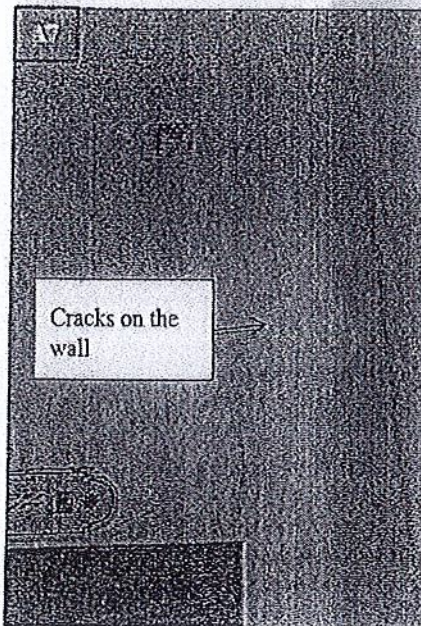
GROUND FLOOR

Multiple cracks were observed on the columns beams and walls of the ground floor and first floor (Refer to figures A1 through A20). Some of which were extremely severe most noticeably the slab failure of the ground floor ceiling (Refer to figure A2). The columns in the ground floor had severe vertical cracks (Refer to figures A1, A3, A5 and A6). The balconies on the first floor had severe internal and external cracks (Refer to figures A18, A19 and A20). A part of the exterior walls of the balcony was observed to be broken off (Refer to figure A34).

The failure of the slab observed in figure A2 is severe and need to have immediate action taken. It is highly recommended to chip away the damaged and deteriorated parts of the slab, preferably altogether since reinforcement had deteriorated beyond repair, and recast. It is recommended to repair the cracks on the beams and columns by concrete patching methods by use of masonry adhesive or an appropriate type of bonding agent can be applied to the inner surface of the crack, then filling the crack with concrete until it is completely filled and smoothing out the surface to match the texture of the adjacent concrete finish.

Further recommendation is to conduct a structural analysis/assessment of the structure by a third party with use of equipment appropriate for such an assessment.

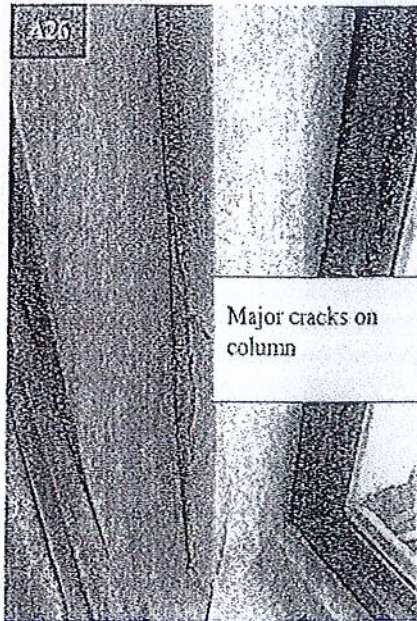
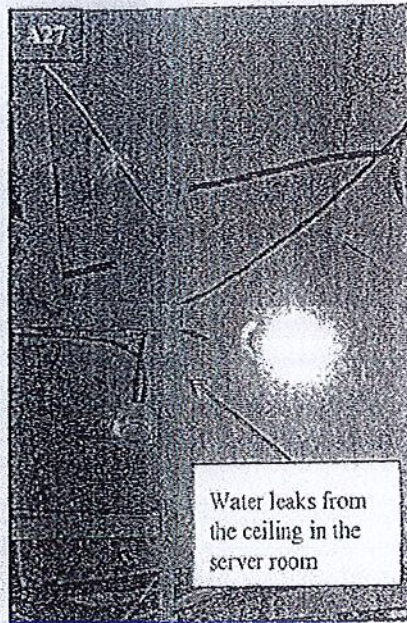
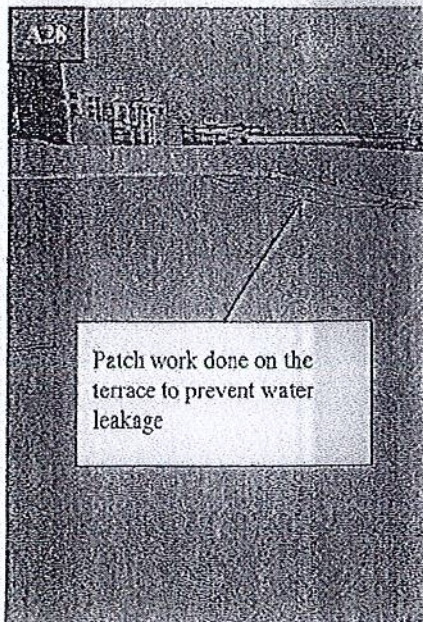
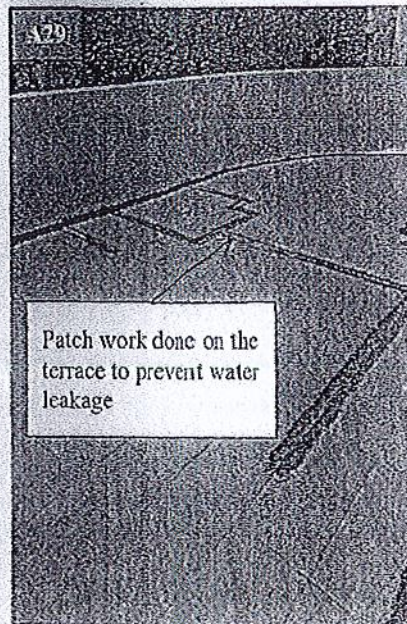
Patch work done on the terrace to prevent water leakage

Cracks on the soffit of the ceiling of the access way leading up to the terrace

Cracks on the walls

Cracks on the wall

Patchwork was observed in multiple places of the terrace seen in figures A28, A29 and A30. The access to the terrace had several cracks formed on the walls (Refer to figures A31, A32 and A33).
